SEF Franco-Malgache

AMBOHITSOA : Visite des installations d'adduction d'eau

Participants : Naivo, Jean Ba, Fidy, Maryvone, Marylène, Alain, Pierre
Rédacteur: Pierre

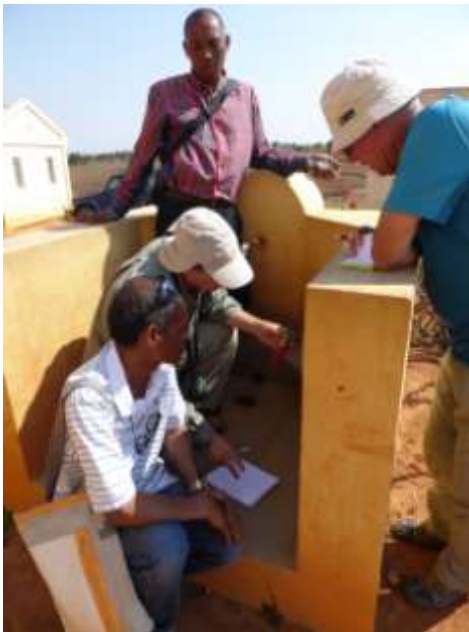
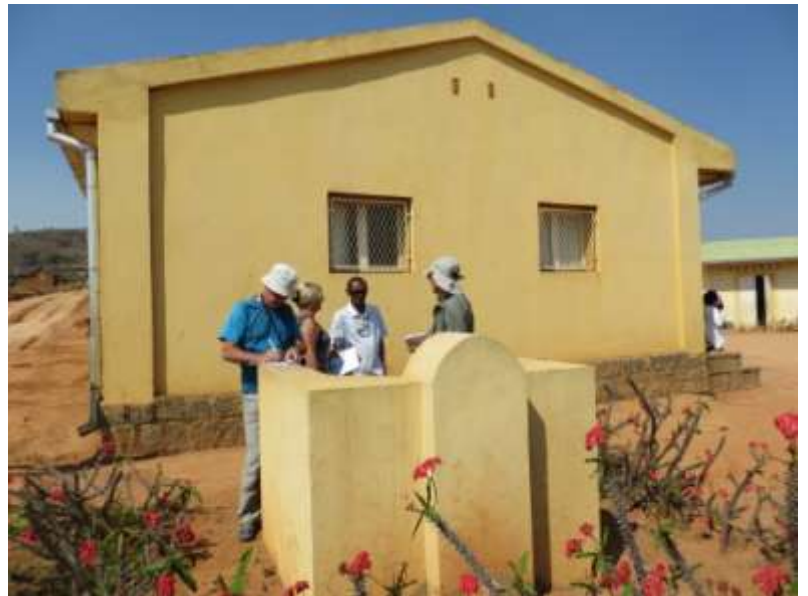
Borne fontaine n° 4

Située dans l'enceinte de l'école elle est hors d'usage. En effet au cours de travaux dans le voisinage la Société ASECNA qui utilisait le point d'eau a détérioré la vanne. Elle a été toutefois changée par la Sté mais elle se trouve d'un diamètre supérieur et peu courante dans le commerce. Cette pièce avait été financée par l'ASECNA et Mme Paulette (3000 Ar) mais devenue rapidement hors d'usage à nouveau.

Cause du mauvais fonctionnement : L'axe était sorti de son logement, à manœuvrer avec précaution.

Le changement de la vanne est à prévoir. Alain a déposé la vanne et réalisé la visite du mécanisme. Essai concluant l'eau est de retour.

Mais la réparation n'a pas tenu, il est prévu l'achat d'une autre vanne de diamètre adapté et Pierre doit revoir la réparation avec Fidy et Naivo si problème de mise en place.

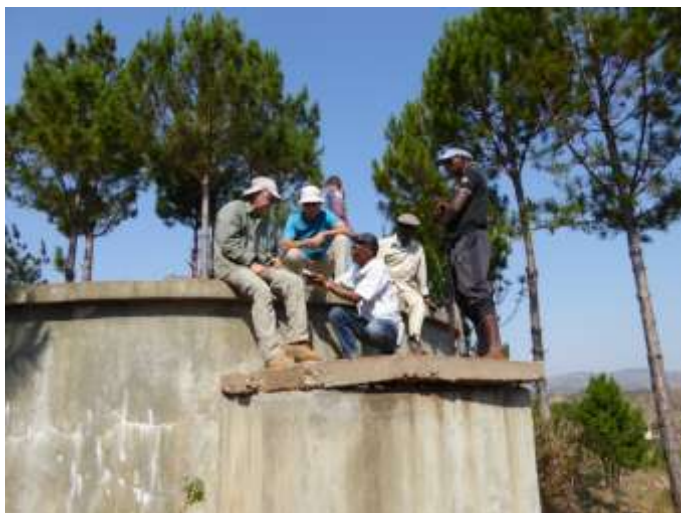
Le réservoir :

Le couvercle de ce regard, pourtant fermé par cadenas, a été dérobé en début d'année, laissant libre accès à la manipulation des vannes. Il a été constaté que quelqu'un en profitait pour rouvrir les vannes la nuit : rivalité et jalousie des villages non desservis (supposition).

Il a été remplacé par deux plaques en épais béton nécessitant la présence de trois hommes pour les déplacer, il n'y a plus d'intrusion, mais la difficulté d'accès aux vannes et un raisonnement sur la nécessité d'ouvrir et fermer ces vannes a poussé les villageois à le faire plutôt en fonction du remplissage du réservoir.

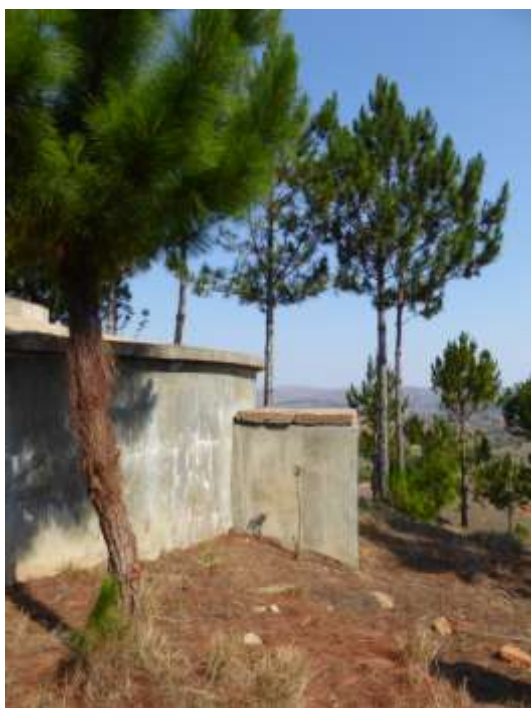
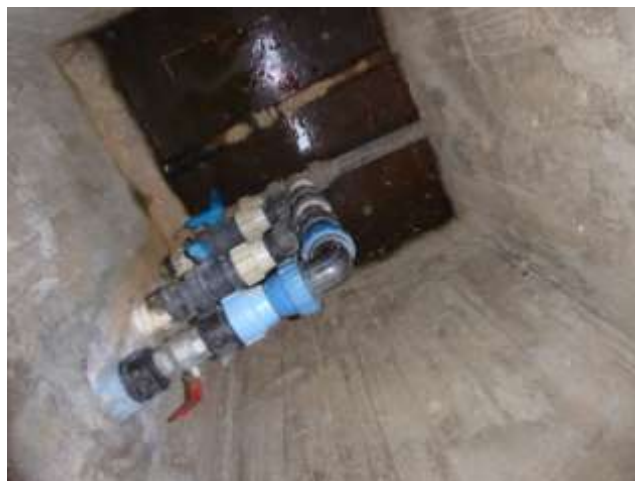
Malgré la sécheresse il y a un faible débit, mais la réserve d'eau est un peu en dessous de la moitié de la contenance du réservoir d'après les utilisateurs. Le trop plein fonctionne pendant quatre mois (après pluies).

Il n'y a jamais eu d'adjonction de Sur'Eau comme préconisé. L'eau est jaunâtre.

Par mesure d'hygiène le curage devrait être programmé pour l'année prochaine : voir période souhaitable (par rapport au renouvellement de l'eau et à la présence des élèves), technique, participation et autres entretiens annexes (filtres).

Revoir quel aménagement exact a été réalisé dans le fond du réservoir (filtre pierres-sable), faut-il le refaire après nettoyage ?

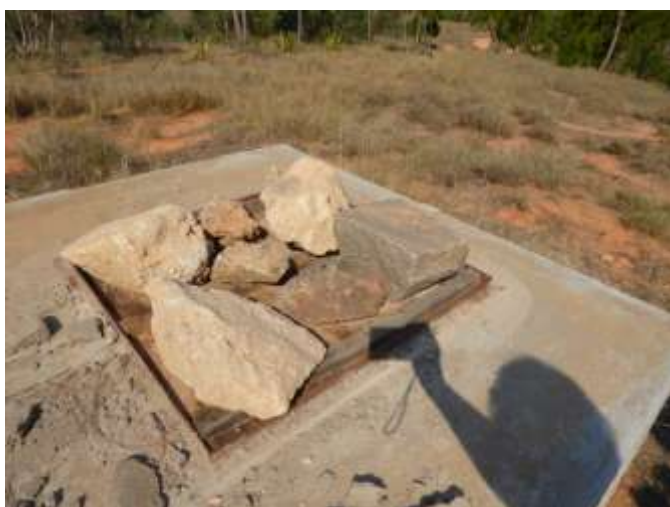
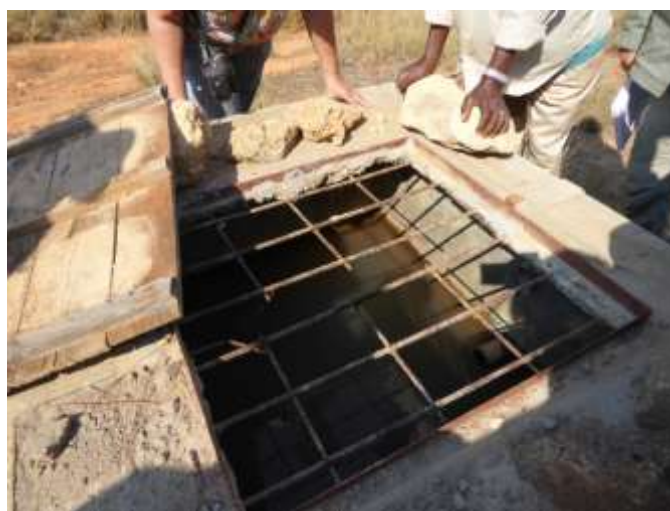
Le filtre :

Le couvercle du dernier compartiment a été également volé, il a été remplacé provisoirement par des panneaux de bois grossièrement ajustés, recouverts de pierres, laissant passer terre et détrit.

L'eau est trouble.

L'explication donnée par les utilisateurs : une des sources a été curée il y a 2 jours après de fortes pluies, de la terre a pu passer.

Il faut refaire un couvercle étanche.

Les travaux seront exécutés après concertation des villageois. Jean Ba se chargera de la fabrication du Couvercle. Il devra être remboursé des matériaux nécessaires.

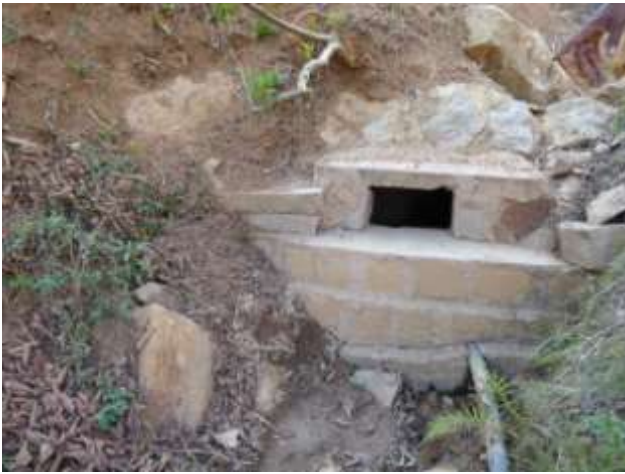
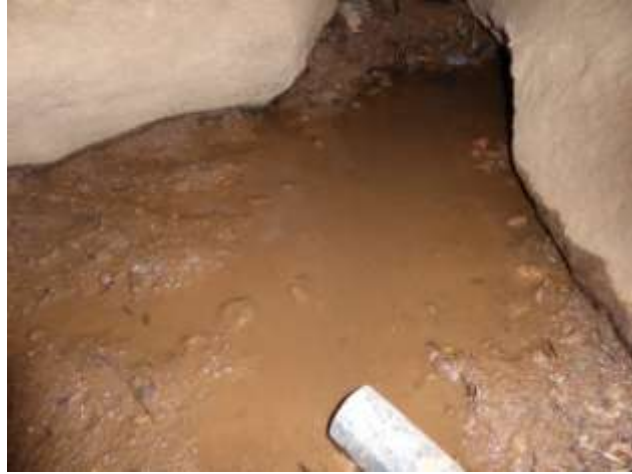
Source n° 1 :

Elle a donc été curée 2 jours auparavant. Ce travail se fait généralement après chaque période de forte pluie.

Le débit est très faible.

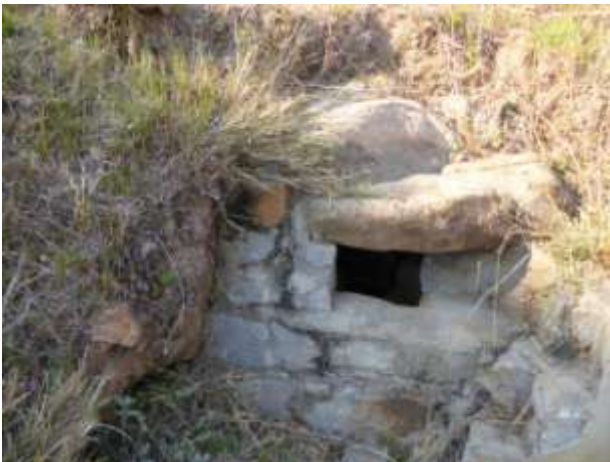
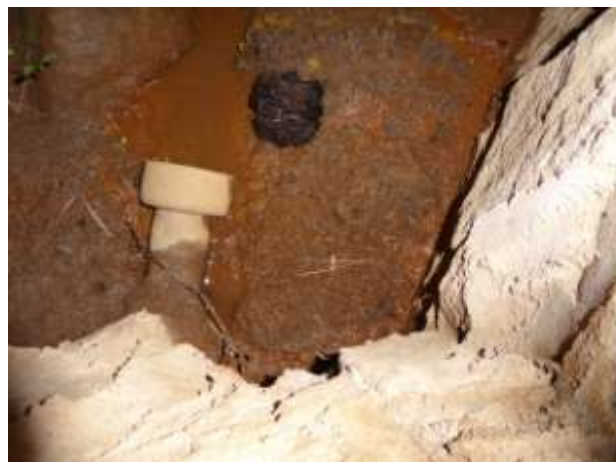
Source n°2 :

Le fond rocheux de la source est encombré par du sable et des déchets et le tuyau de la canalisation est à hauteur. Le moindre mouvement d'eau entrainera des saletés dans la conduite.

La présence de bouses de zébus dans l'enceinte cimentée et notamment sur les plaques du filtre met en péril la salubrité de l'eau.

Il est urgent d'assainir les lieux pour garder une eau claire.

Il serait souhaitable d'interdire l'accès aux animaux.

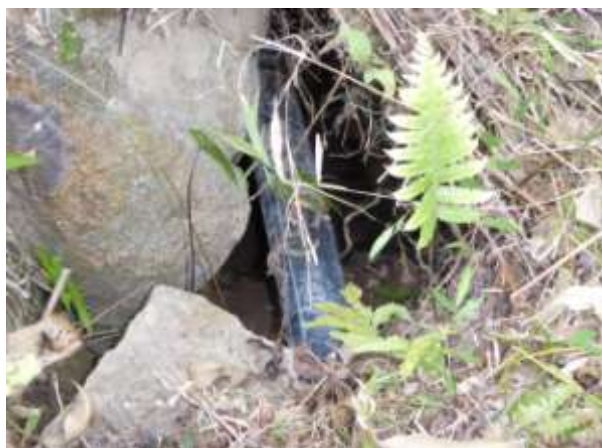
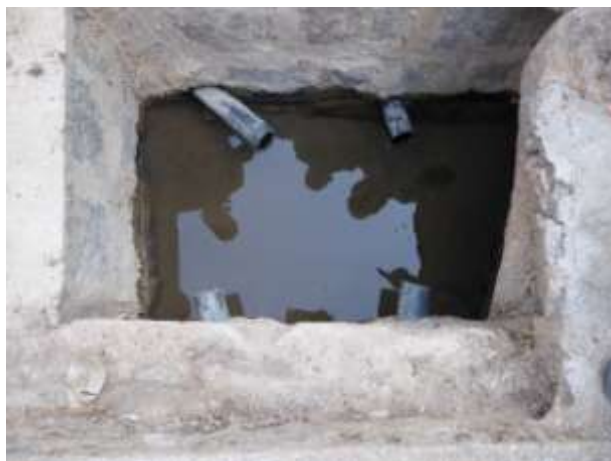
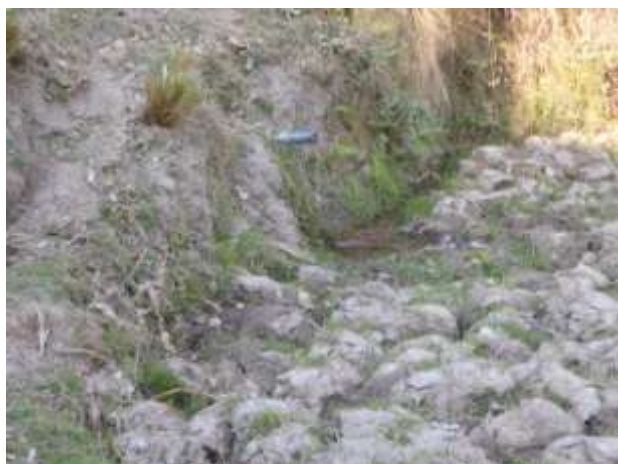
Source n°3 :

Très faible débit de l'eau, mais un léger suintement par infiltration est existant.
Le partage avec les agriculteurs est opérationnel : cette source alimente également les rizières proches de l'installation.

Le tuyau d'alimentation a été nettoyé au moyen d'une éponge et d'une canne.
Le regard a été curé après les dernières pluies. Le couvercle est à re-sceller pour éviter une intrusion de feuilles et saletés à la prochaine pluie. Jean Ba s'engage à effectuer ces travaux.

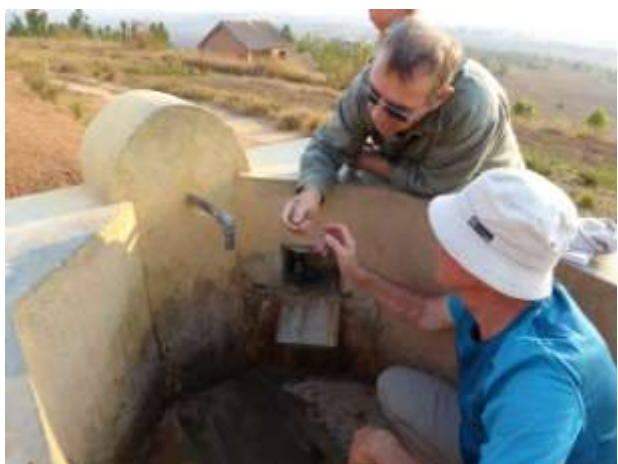
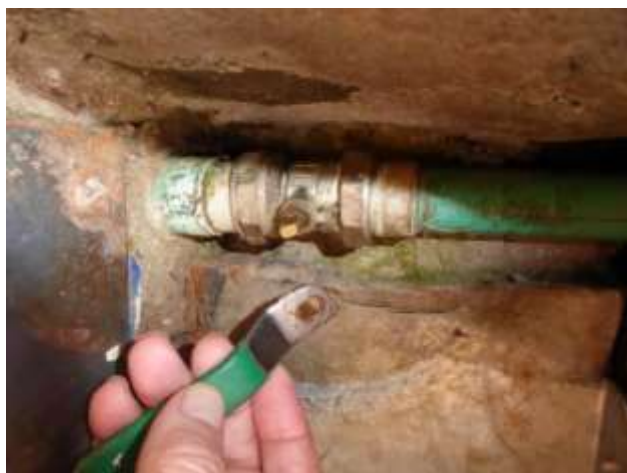
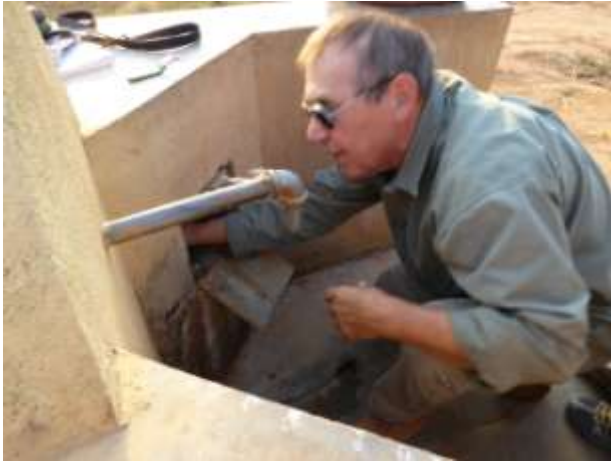
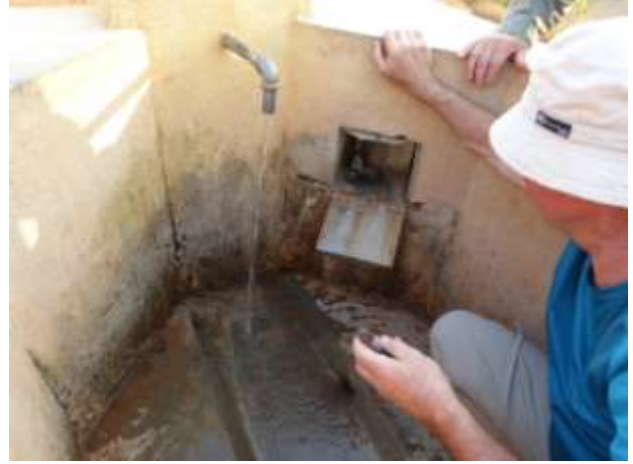
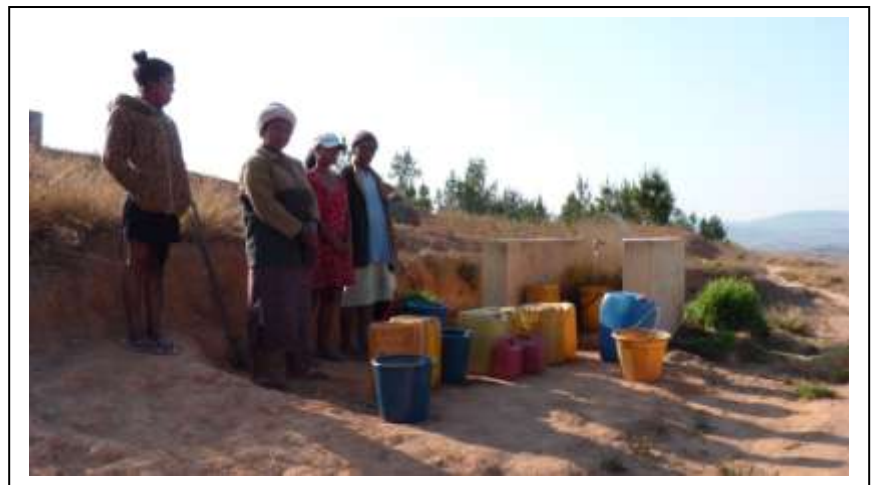
Borne fontaine n°1

En panne depuis 8 jours, les villageois allaient chercher l'eau loin.
Nous rencontrons sur place Mme Jean-Pierre, femme d'un des responsables fontainiers.

Nous sommes les bienvenus et le remplacement de vanne sur place (fournie par Naivo) a permis d'en rétablir son usage. (Photo queue des bidons). Elle alimente 10 foyers du village.

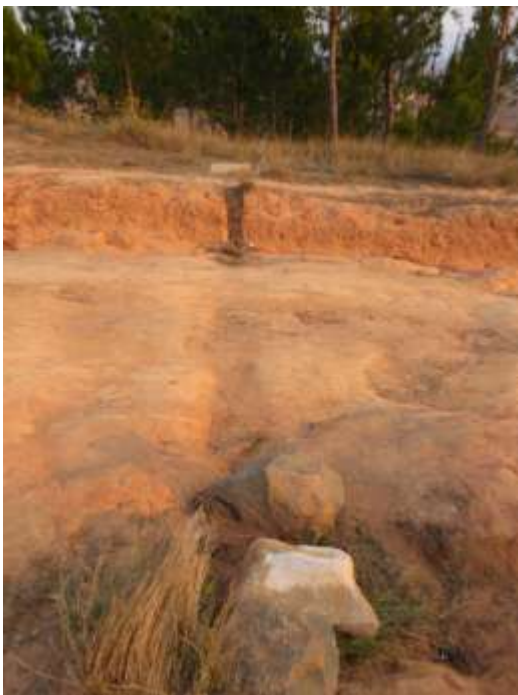
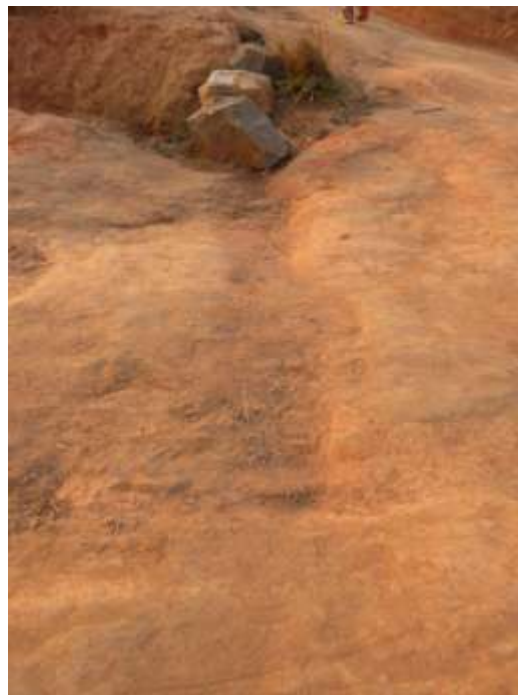
Le tuyau d'amenée vers la borne I qui traversait la piste et affleurait la terre a bien été enterré

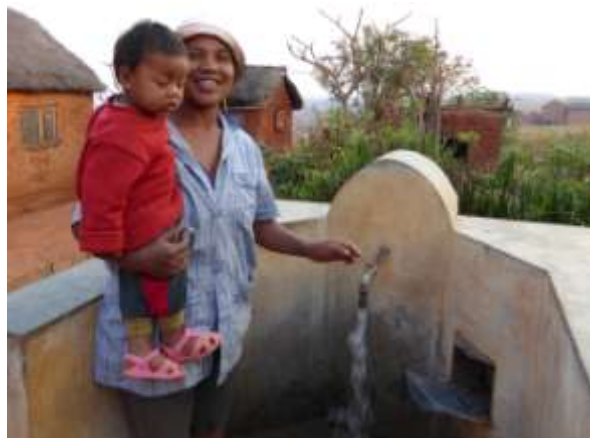
Borne fontaine n°2

Elle est en parfait état de marche et les abords sont soignés.

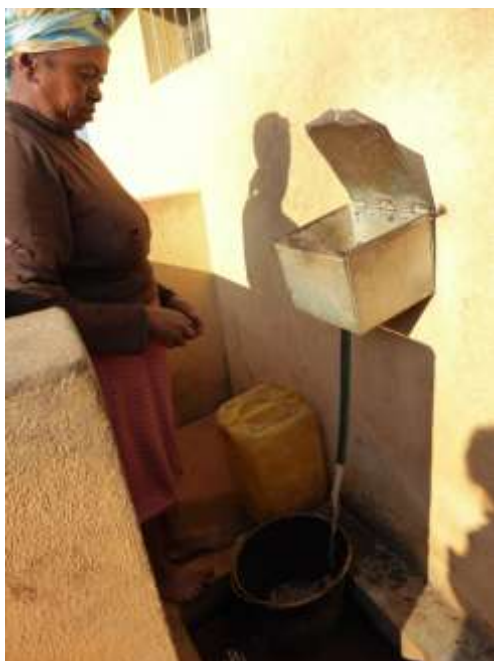
Borne fontaine n°3

Celle de la famille de Jean-Ba.

14 foyers s'y approvisionnent. Elle est fonctionnelle et bien entretenue.

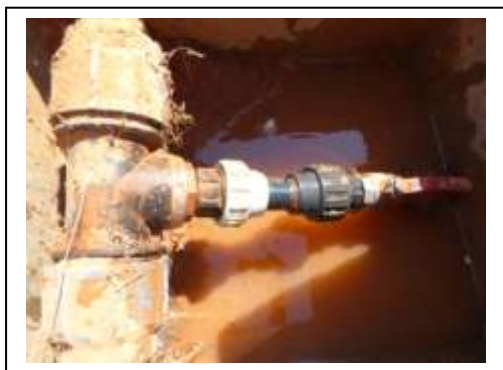
Par ailleurs le réducteur de pression pour la rampe lave-mains et les WC pourra pas être posé lors de notre mission 2016, car dans le regard principal il n'y a pas assez de place. (Voir photo). La mise en place d'un réducteur pourra s'effectuer, lors de la connexion de la borne N°3 (Jean BA), avec l'extension de la cuisine. (Alain)

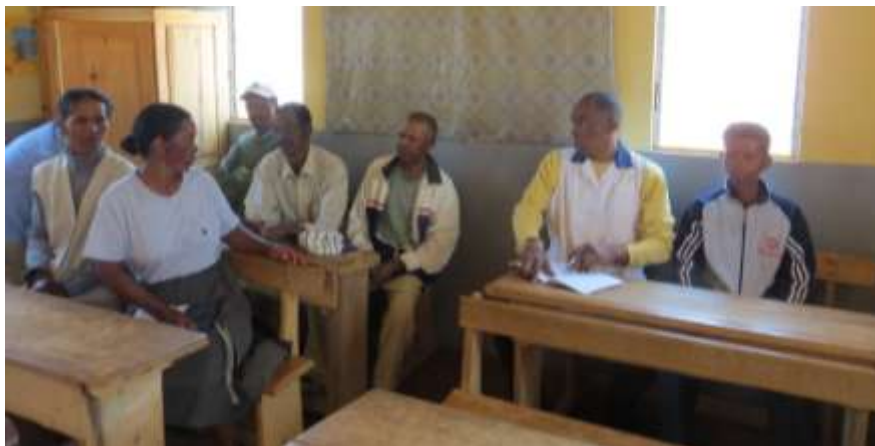
Remise du kit de réparation à Fidy élu président du comité de l'eau

La SEF a fourni un kit de première intervention à Fidy afin qu'il puisse intervenir lors de fuites ou de remplacement de vanne, une info lui a été communiquée.

Ce kit comprend : 1 marteau – 1 clé à molette – 2 tournevis – 1 pince universelle – 1 pince multiprise et une vanne de rechange. (69 000 Ar soit environ 20 €)
