SEF Franco-Malgache

RAPPORT de Mission à Ambohimitsinjo novembre 2016

Jeudi 3 novembre 2016/ Mission AEP Commune d'Ambohimitsinjo

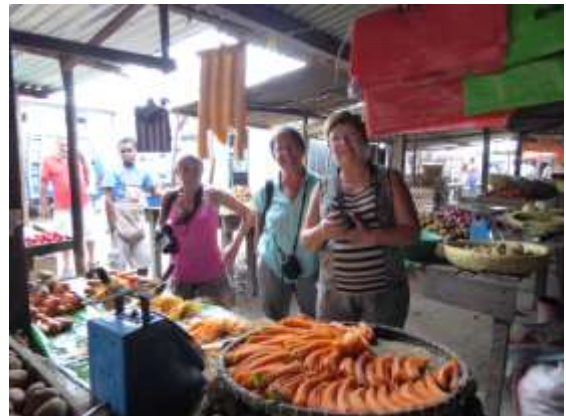
Premier arrêt à Morafeno, en aval : pas d'eau aux 3 bornes mais autre AEP

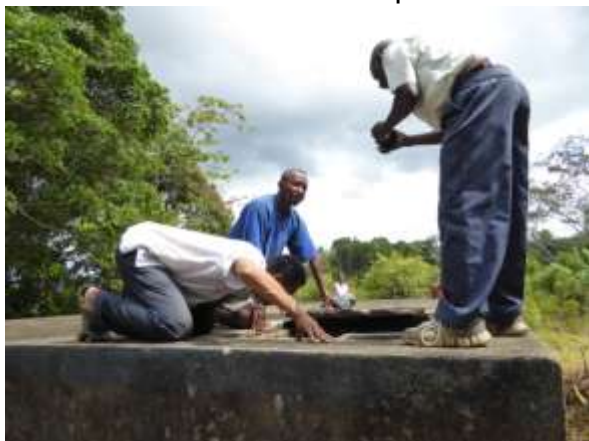
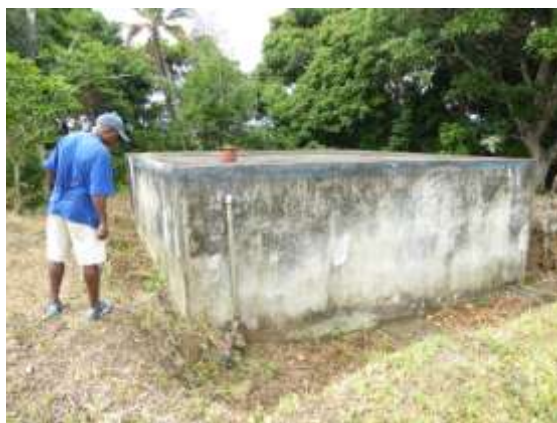
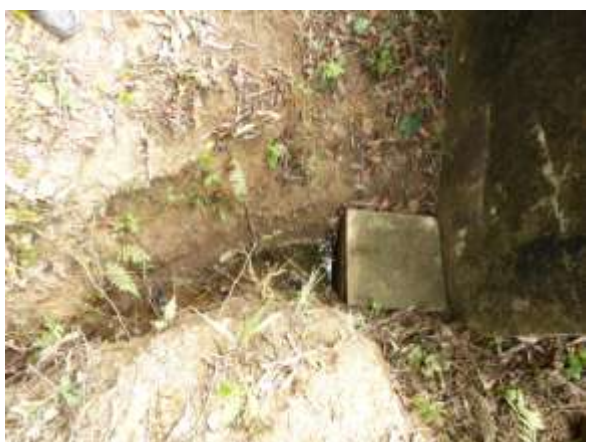
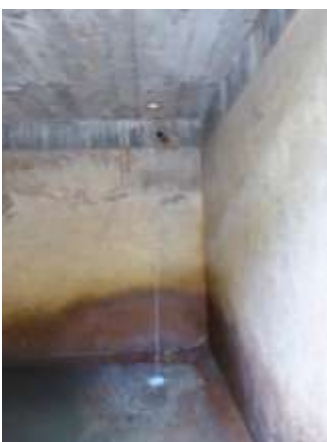
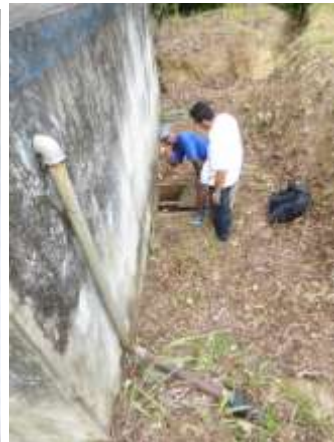
Réservoir n°2 : peu d'eau, pourtant débit correct à l'arrivée dans le bassin, le bassin ne peut pas se remplir : Aurélien nous informe et nous montre une infraction d'un paysan : libre écoulement bien canalisé du tuyau de

vidange du réservoir vers son champ en contrebas, il l'avait bouché provisoirement avec des végétaux récemment, nous le retrouvons à nouveau ouvert !

Une réparation provisoire a été faite avec une chambre à air sur le tuyau d'arrivée.

Le directeur de l'eau déclare qu'il va sévir !

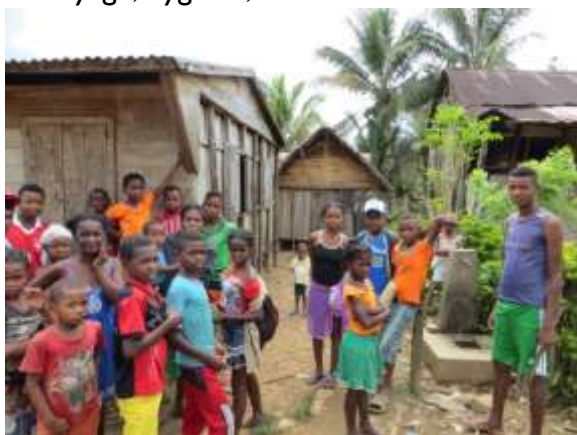
Antanambo : 2 bornes, pas d'eau, environnement borne très sale, mais robinet semble ok. Recommandations de nettoyage, hygiène, santé...etc...

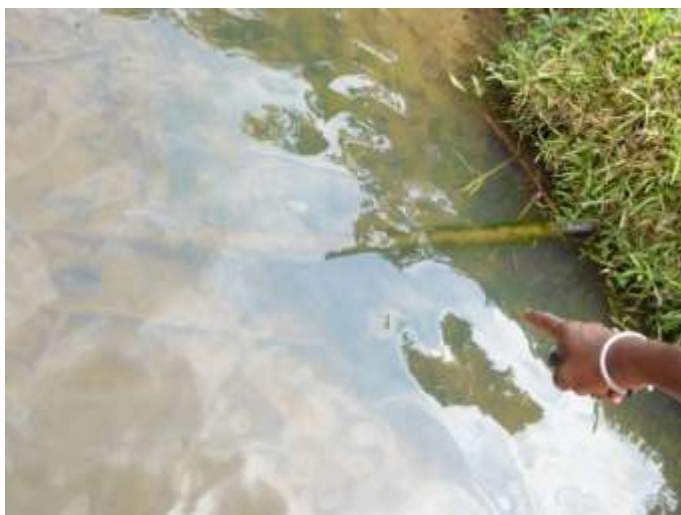
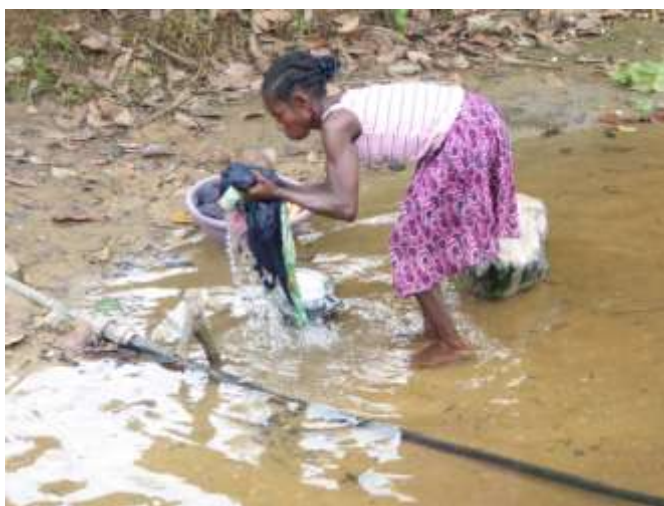
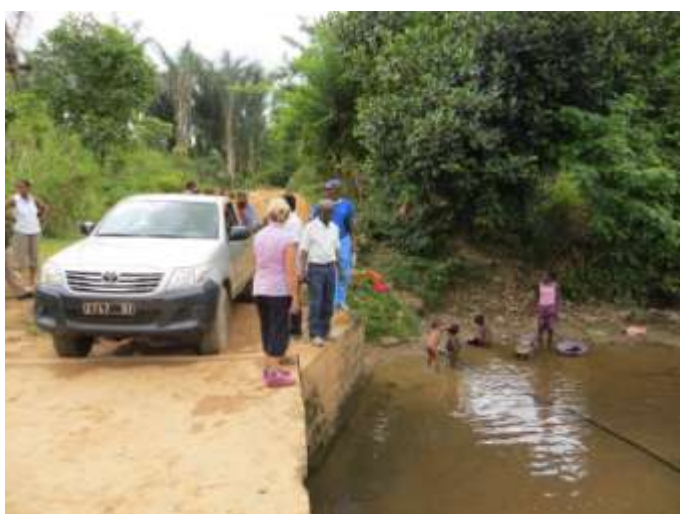
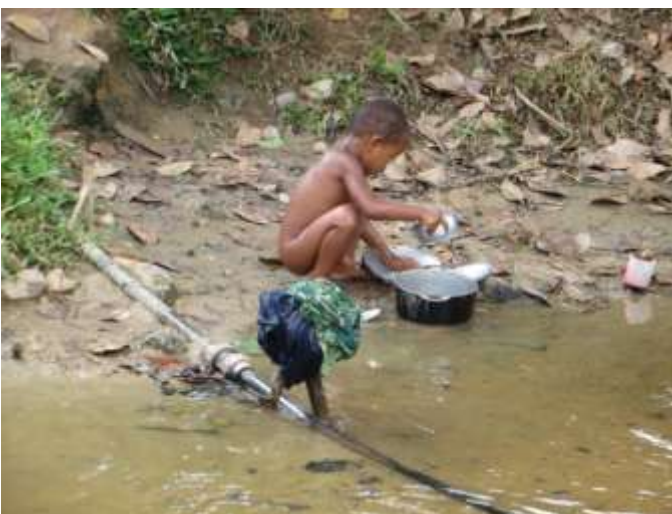
Pont entre Antanambo et Morafeno :

Dans la rivière : à droite dans le sens aller le tuyau de 63 reliant des 2 réservoirs et alimentant Ambodisakoana a été réparé avec une chambre à air ; à gauche le tuyau 40 alimentant les villages repose sur le lit de la rivière où des enfants se baignent et une maman lave son linge.

Rappel de la nécessité du nettoyage des rivières encombrées au niveau des ponts par des tas de bois et branches qui y sont bloqués et qui peuvent endommager les tuyaux. On évoque l'idée de fixer les tuyaux sur les côtés du pont.

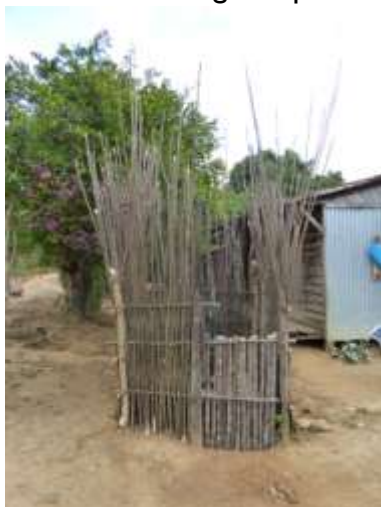
Bemanevika 7 bornes

Découverte d'une Borne non fonctionnelle à cause de la rouille du tuyau intérieur, bricolage-maison pour récupérer l'alimentation en eau ok. Sur la piste : tuyau d'amenée apparent à protéger

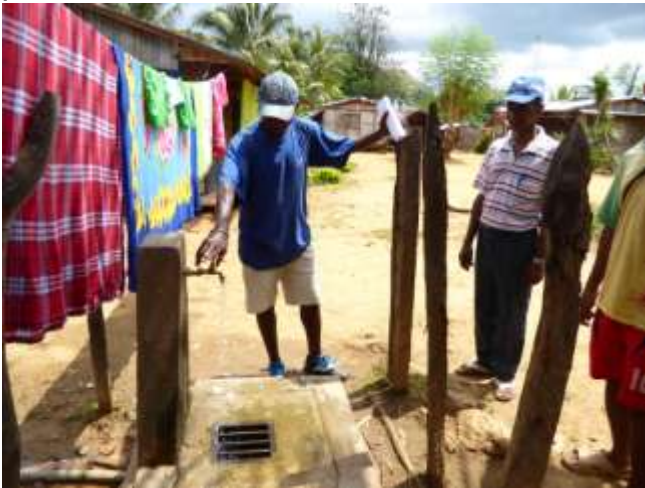
Autre borne de ce village alimentée en eau, branchement direct, pas de vanne, aucune protection autour

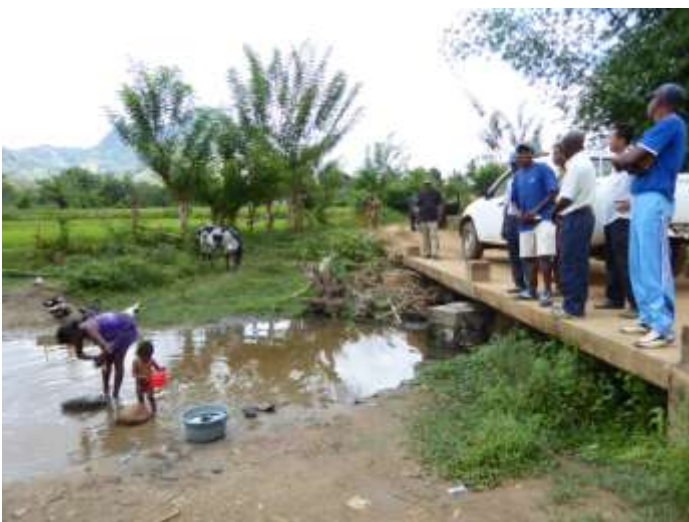
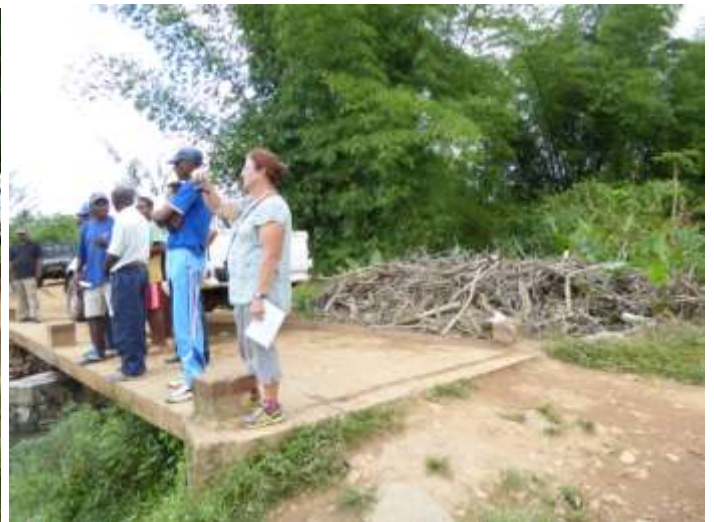
Franchissement d'un pont, lit de la rivière très encombré de monticules de branchages !

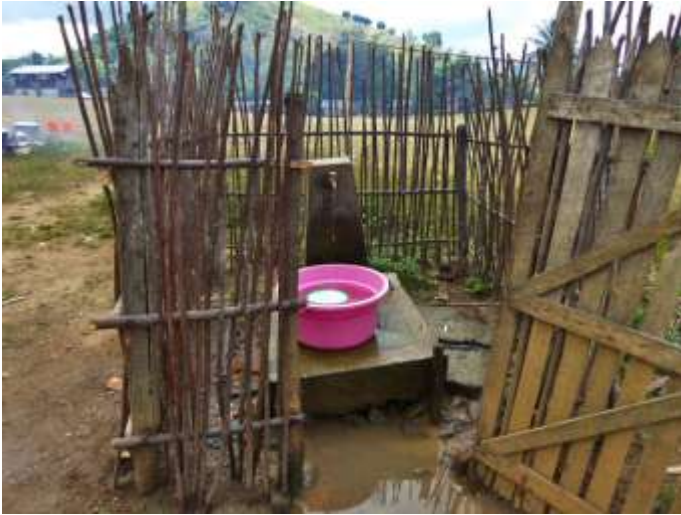
Ambodisakoana alimenté sur le tuyau de 63 qui relie les 2 réservoirs , 3 bornes Eau, mais fuites importantes, ce qui explique le mauvais remplissage du réservoir.

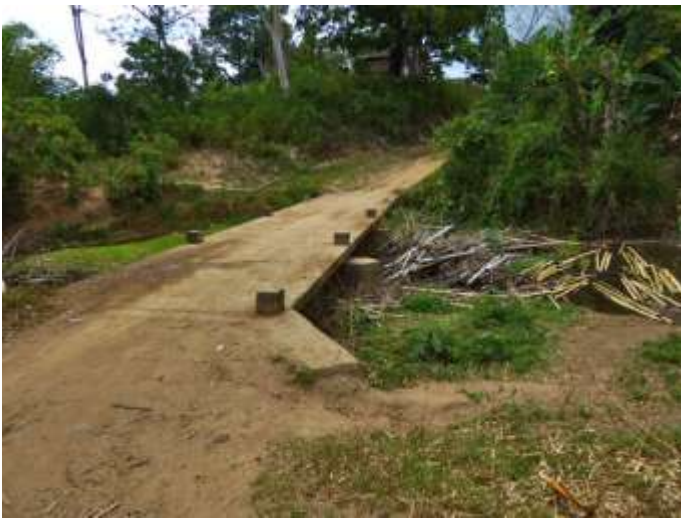
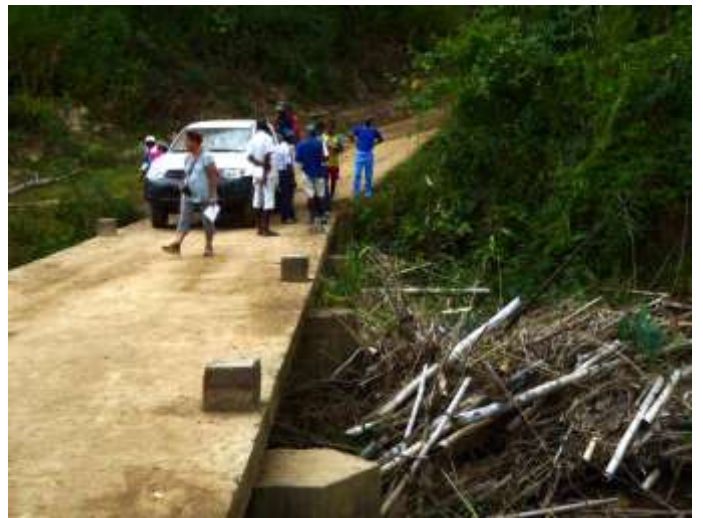
Pont avant Ambatosoa, monticules de branchages de chaque côté, tuyau non visible

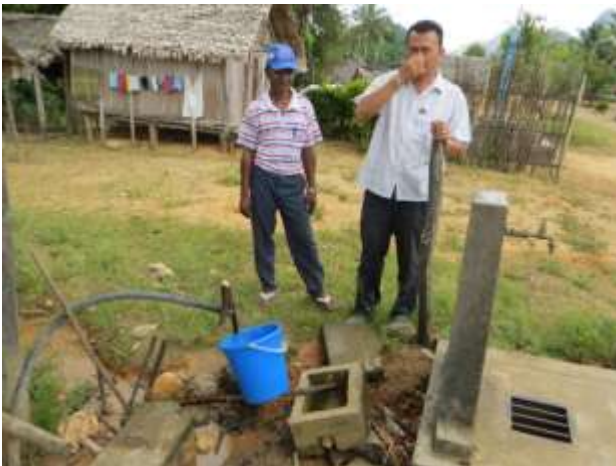
Ambatosoa

2 bornes alimentées en eau mais fuites, à cause des tuyaux rouillés inclus dans la borne

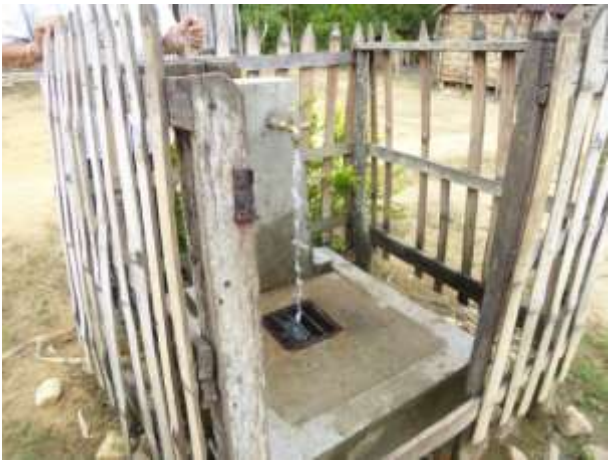
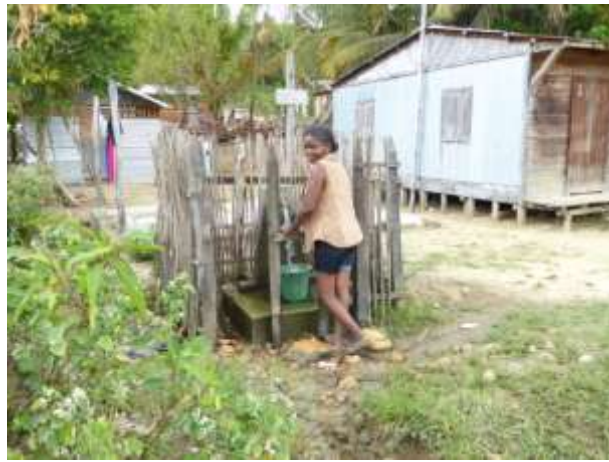
Ambodivaina

3 bornes alimentées en eau avec fuites importantes (tuyaux rouillés)

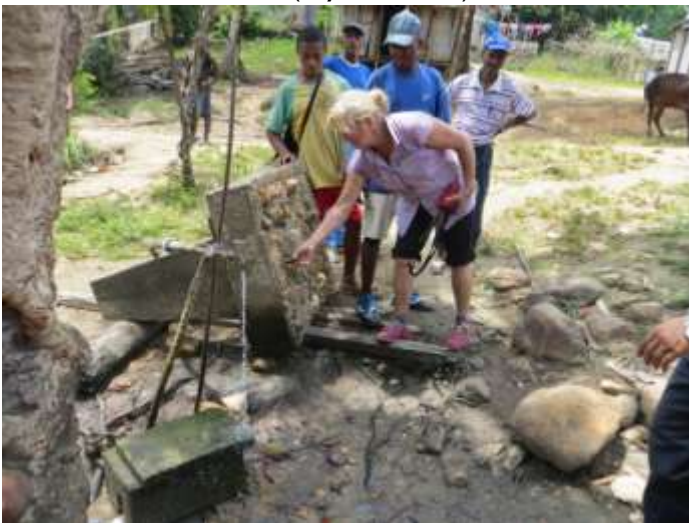
Sarahandrano

Une borne renversée (tuyau rouillé), nouveau raccordement en eau improvisé

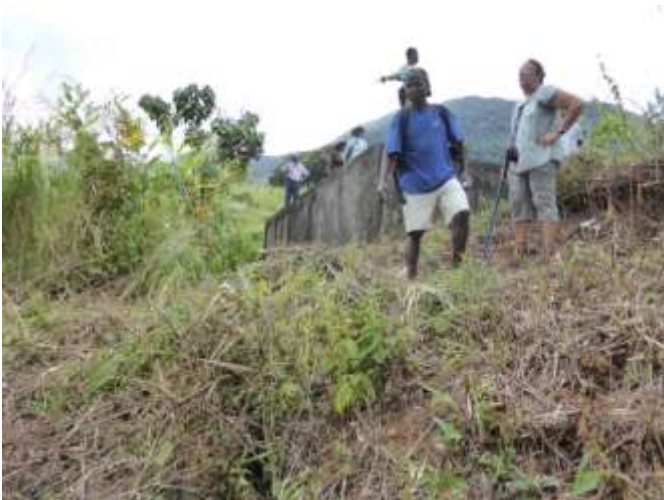
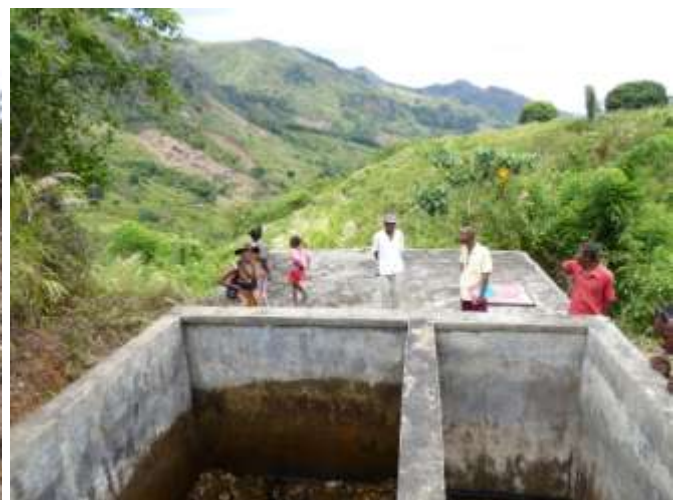
Réservoir n°1

Glissement de terrain devant,

Se renseigner sur les plantations à faire pour tenir les terrains, éviter le défrichage (Bemasandro)

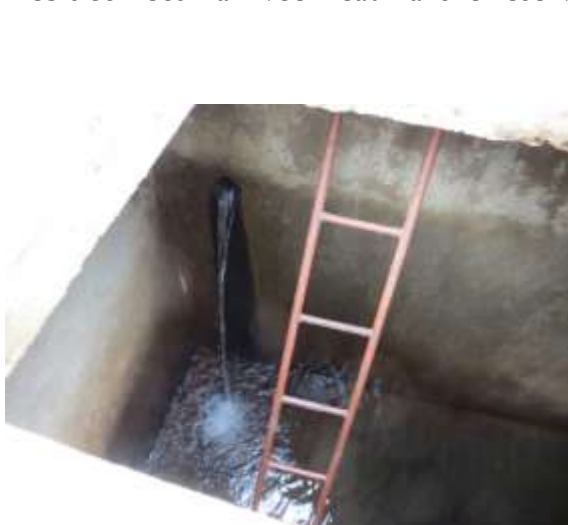
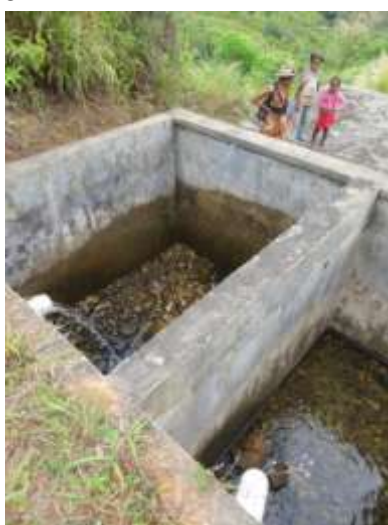
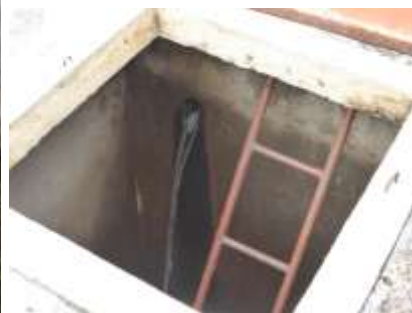
Débit correct d'arrivée d'eau dans le réservoir

Mais ne se remplit pas à cause des fuites en aval

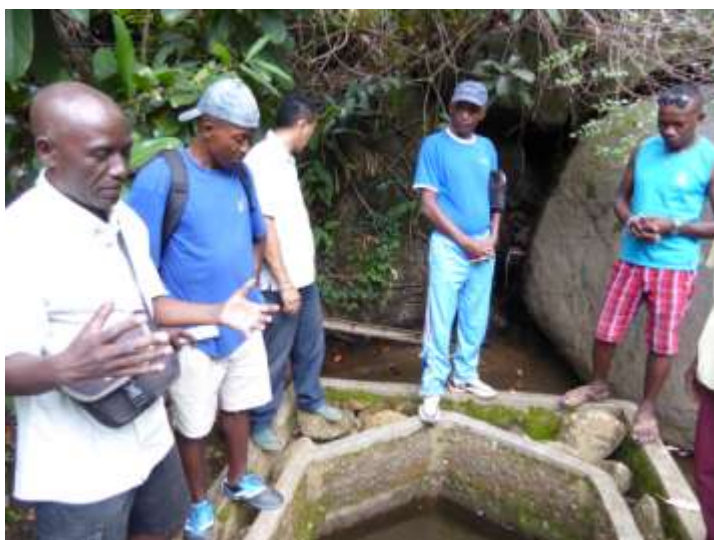
Et de ce que nous constatons ensuite au niveau de la source :

Petit débit en cette saison avant les pluies, et surtout fuites sur la droite : faire un vrai colmatage au ciment du bassin à droite

Car l'eau n'arrive pas suffisamment dans le bassin de décantation

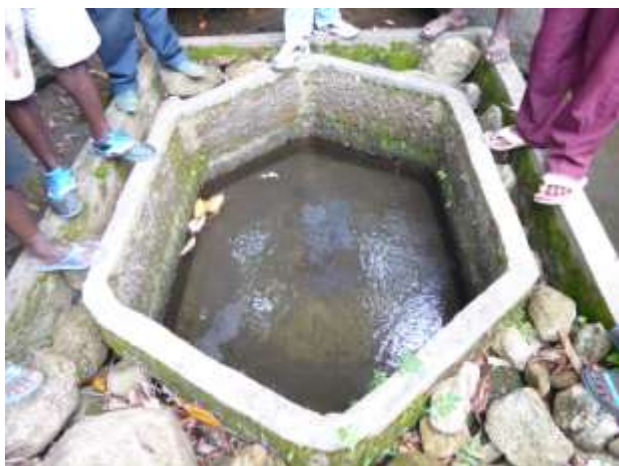
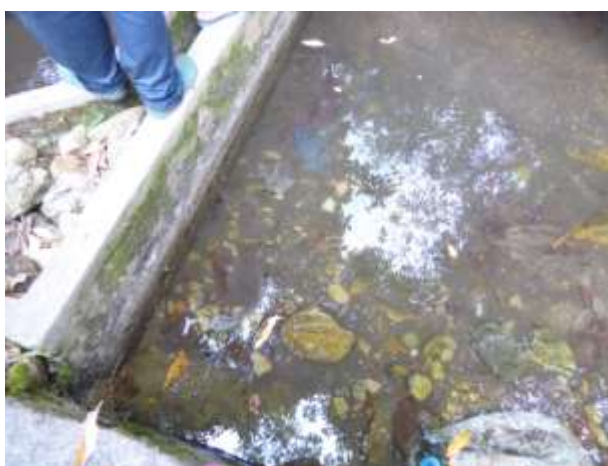
Pas de dérivation au-dessus de la source. Informations par le directeur de l'eau sur la nécessité de protection immédiate de la source, il ôte des morceaux de ferrailles rouillées qui gisaient dans l'eau sous la source.

Rappel de la nécessité de protéger l'environnement et de ne pas défricher et brûler dans les pentes, sous peine de représailles.
